# CASAGRANDE

**RIPRISTINO  
&  
MESSA A NORMA**

## COME OPERIAMO

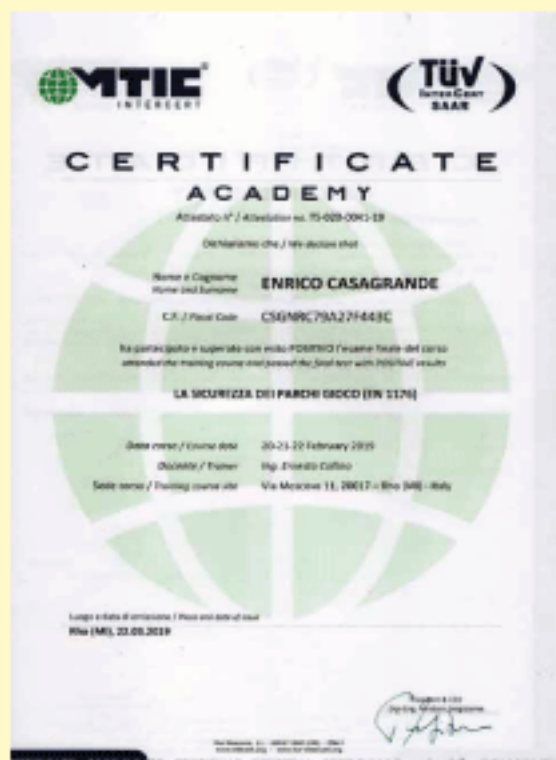
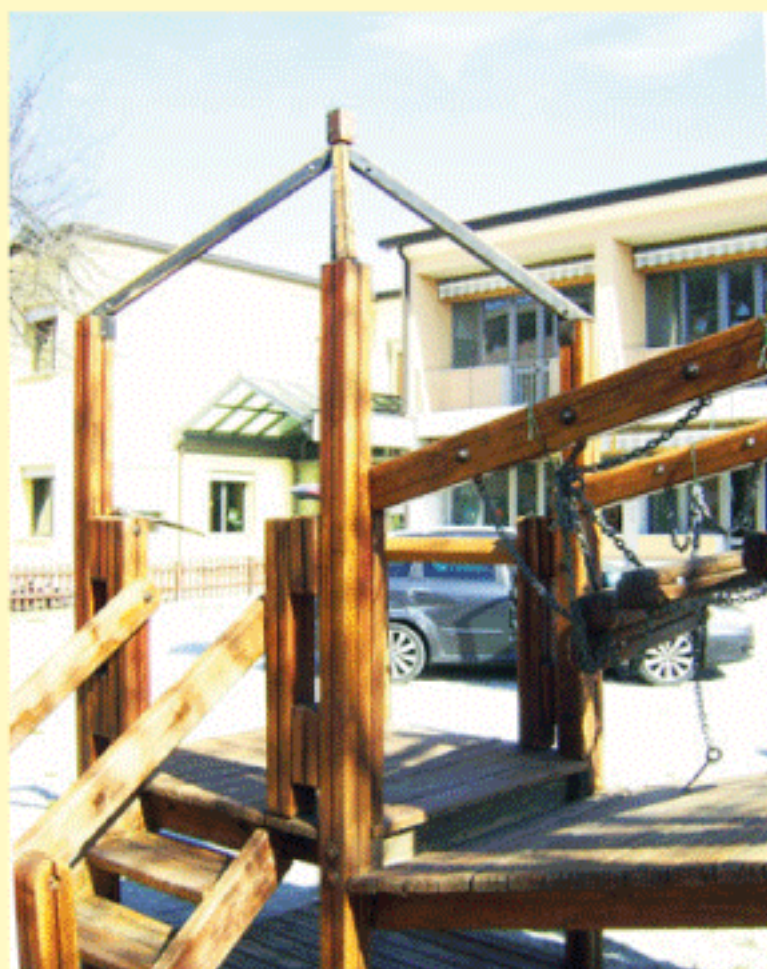
### ***COSI' ERA PRIMA***

- \* La struttura era deteriorata.*
- \* Le protezioni della scala non erano a norma.*
- \* Le spondine dello scivolo con crepe e scheggiature.*
- \* Le falde del tetto marcite.*
- \* I pannelli delle balaustre con crepe, schegge e marciume.*
- \* Alcune tavole dei piani di calpestio deteriorate o rotte.*

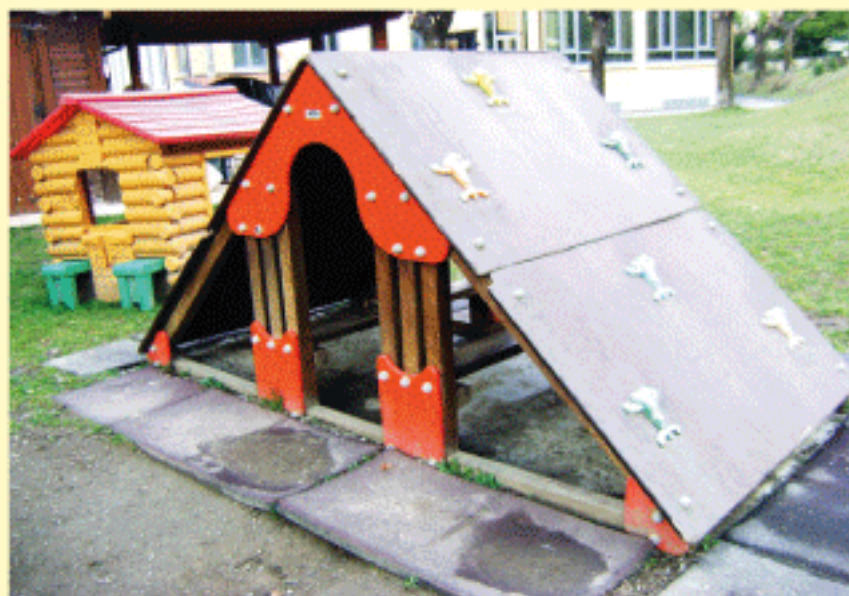
## ***COSI' ERA PRIMA***

- \* La struttura aveva bisogno di una manutenzione straordinaria.*
- \* Il tetto era rotto e marcito.*
- \* La pavimentazione antitrauma ormai esausta.*

- \* Abbiamo smontato la capanna.*
- \* Intervenuti sulla struttura rimettendola a nuovo.*
- \* Rifatto il tetto.*
- \* Applicato nuovi appigli per la arrampicata.*
- \* Rimosso e sostituito la pavimentazione antitrauma.*

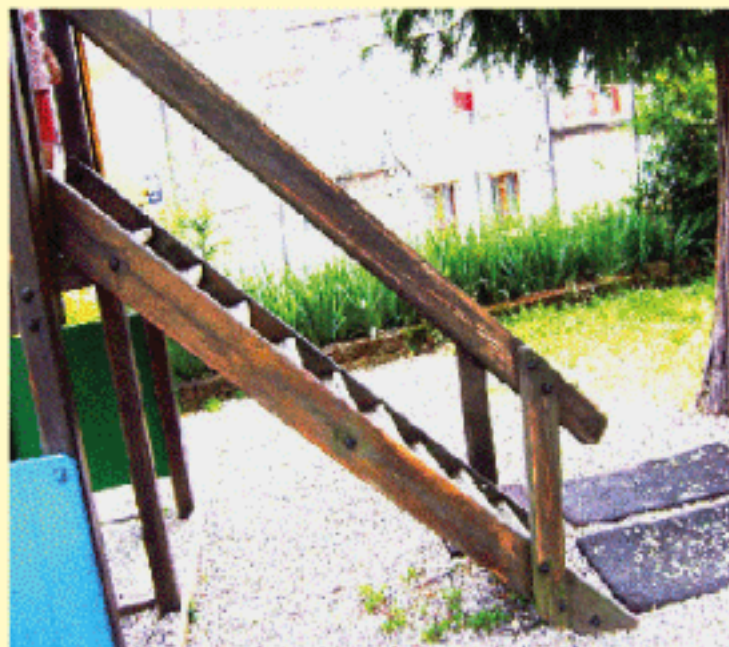
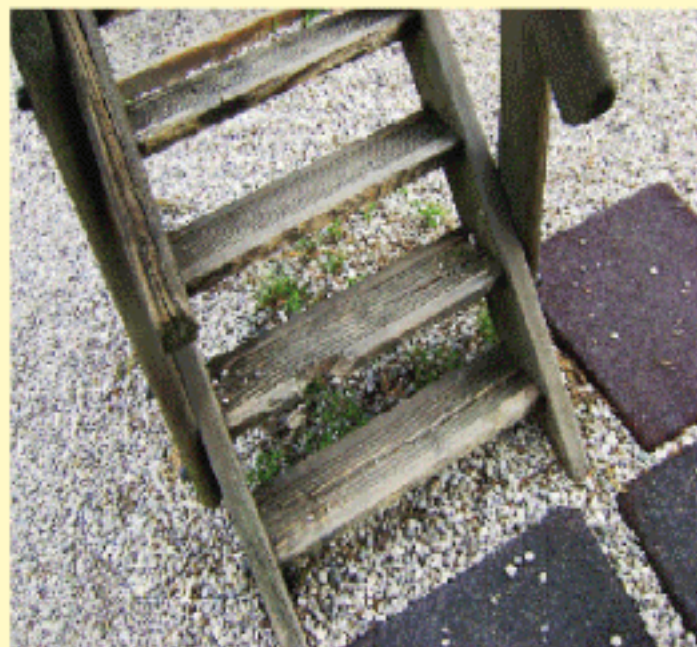
### ***COSI' ERA***

*\* Il gioco era ancora in buoni stati.  
Ma la scala non era a norma, con crepe  
e marciscenza*

*\* Abbiamo rifatto  
la sola scala  
adattandola alla  
torretta esistente*

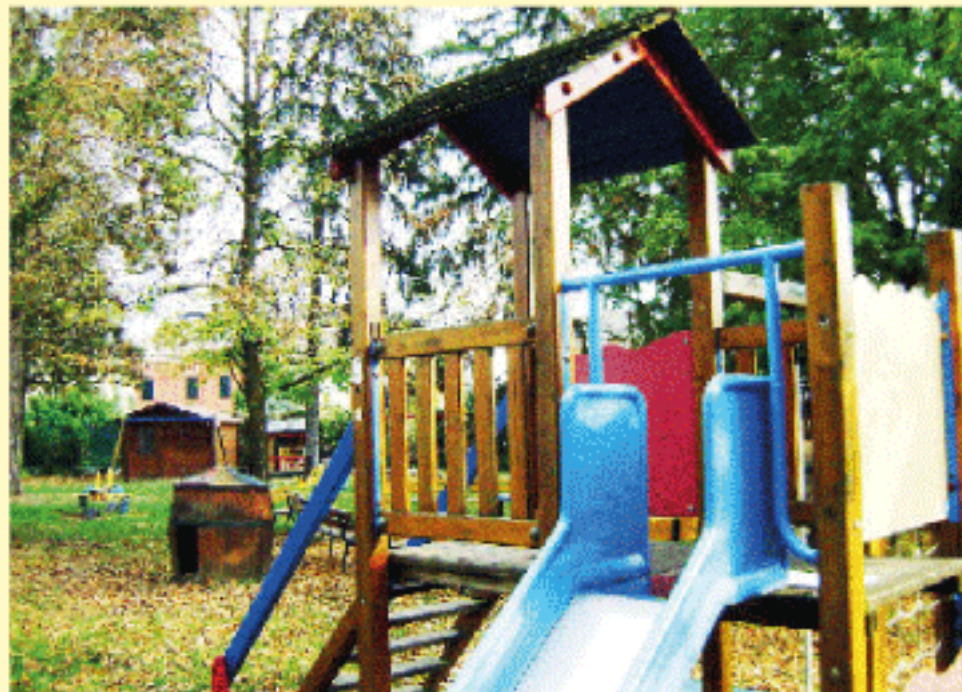
## ***COSI' ERA PRIMA***

- \* La scala era rotta e marcita*
- \* Le falde del tetto marcite*
- \* Le balaustre della torretta non a norma*
- \* La pavimentazione antitrauma insufficiente*
- \* Alcuni copridadi rotti o mancanti*

*\* Fatto un intervento conservativo alla struttura*

*\* Sostituito la scala*

*\* Sostituito le falde del tetto*

*\* Montato delle balaustre ceche alla torretta*

*\* Completato la pavimentazione antitrauma*

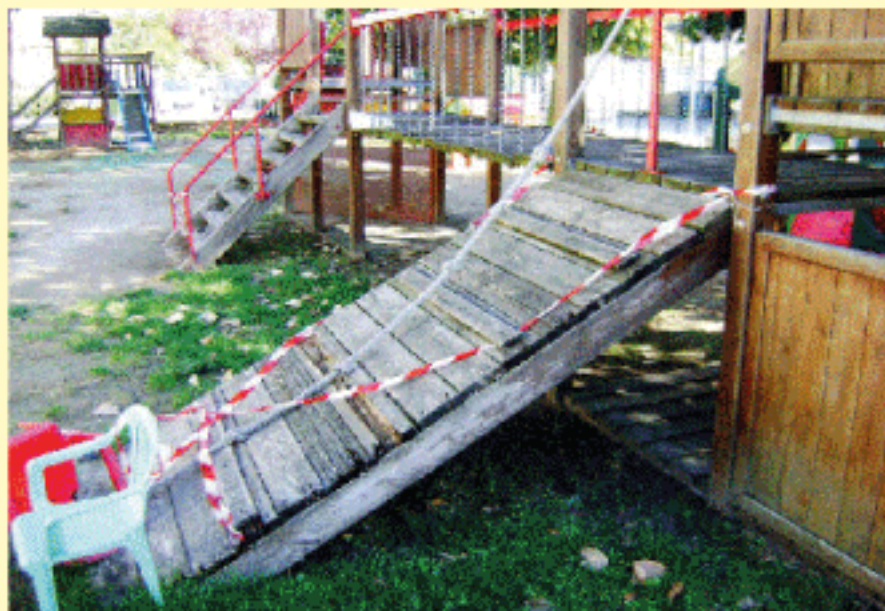
## **COSI' ERA PRIMA**

- \* Il ponte tibetano non a norma
- \* Diversi elementi del gioco in cattivo stato di manutenzione.
- \* la Rampa di salita in marcescenza
- \* La scala marcita e da ricollocare
- \* Scivolo senza protezione.
- \* Protezione antitrauma mancante
- \* Balaustre delle torrette inadeguate e rotte.

- \* Abbiamo rifatto e ricollocato la scala.
- \* Rifatto la rampa di salita.
- \* Intervento di ripristino e manutenzione di tutta la struttura
- \* Montate le protezioni allo scivolo
- \* Messo in sicurezza e a norma il ponte
- \* Sostituito le balaustre delle torrette
- \* Posato la pavimentazione antitrauma

- \* Sostituito le tavole del ponte
- \* Rifatto le falde dei tetti
- \* Staffata l'intera struttura come previsto dalla normativa.

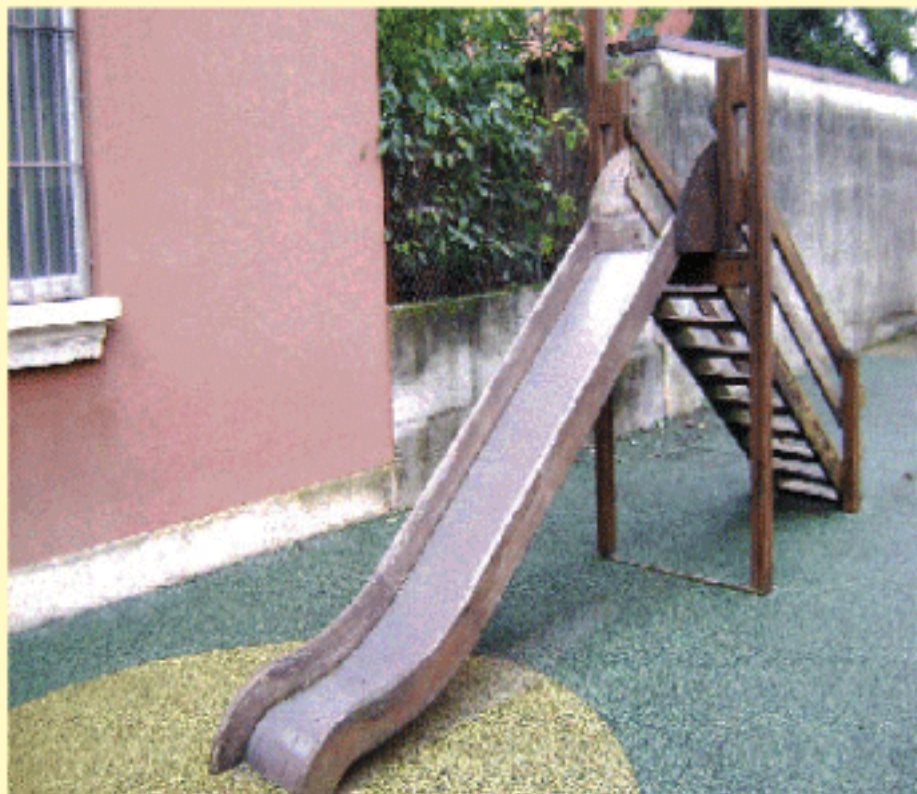
### ***COSI' ERA PRIMA***

- \* La scala era marcita e non a norma*
- \* Le protezioni dello scivolo inadeguate.*
- \* Il timpano della struttura marcito e cadente*

- \* Rifatto la scala*
- \* Rifatto il timpano.*
- \* Messo in sicurezza lo scivolo*

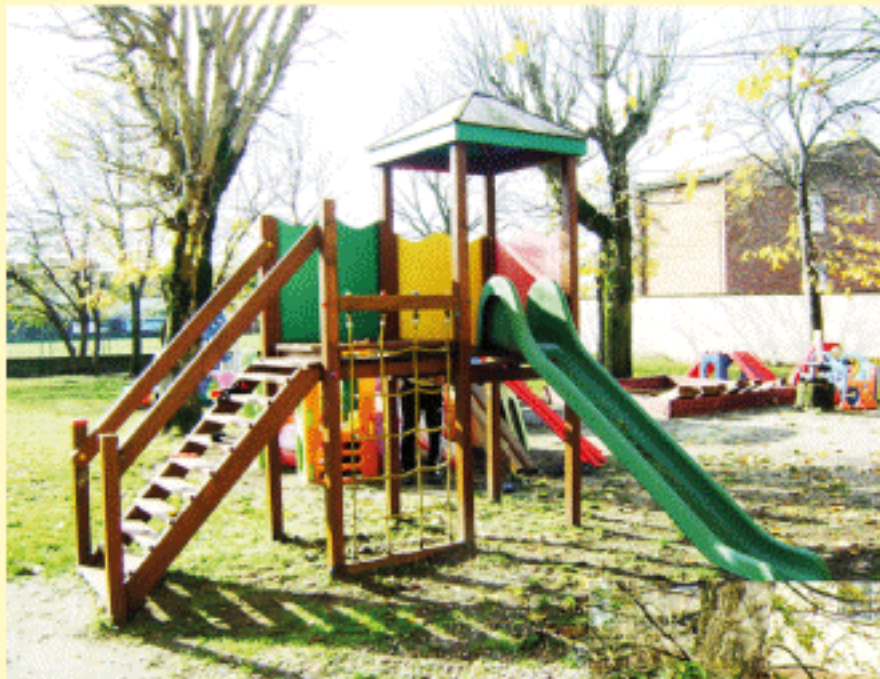
**COME ERA PRIMA**

*\* Il gioco non era più adeguato e sufficiente per le necessità della scuola.*

*\* Lo abbiamo ristrutturato*

*\* Ampliato*

*\* Messo a norma*

**ABBIAMO  
AGGIUNTO  
1 PONTE  
1 TORRETTA  
1 SCALA  
1 SCIVOLO  
PAVIMENTAZ.  
ANTITRAUMA**

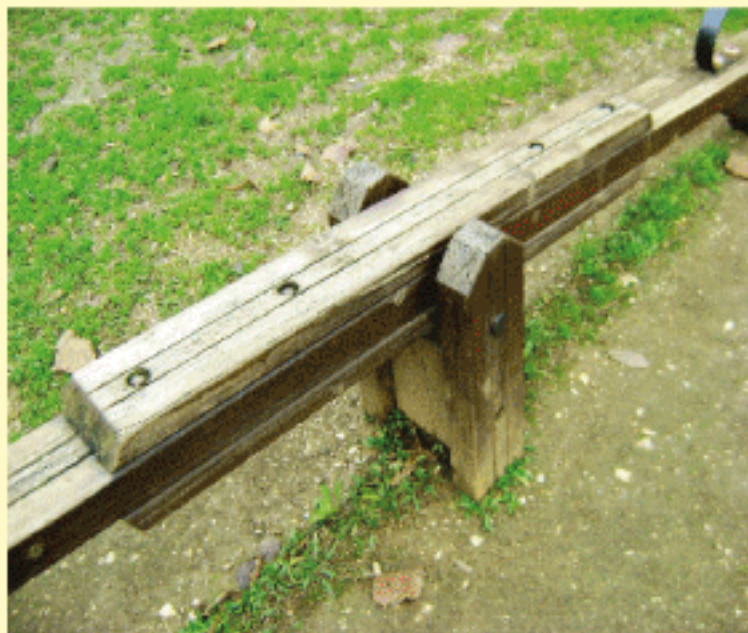
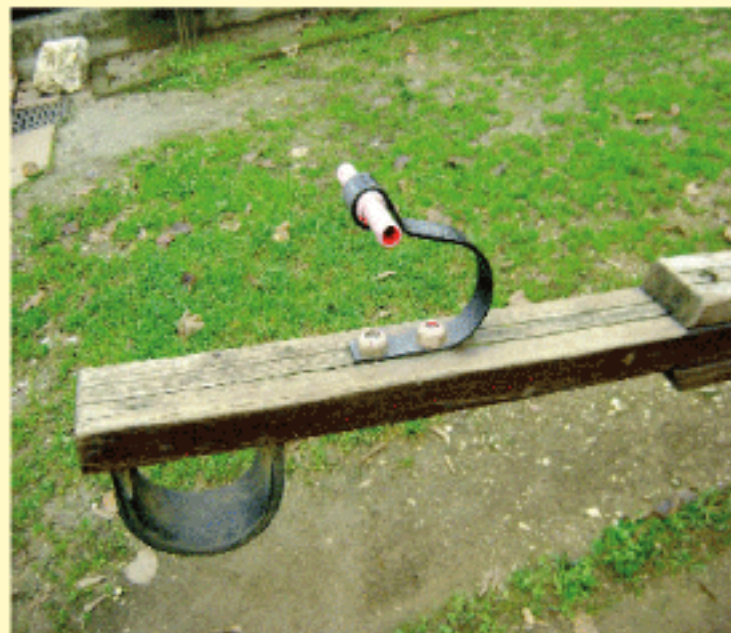
*\* La struttura aveva bisogno di Manutenzione*

*\* Mancava il sedile.*

*\* Le manopole erano rotte*

*\* Ora è a norma e funzionante*

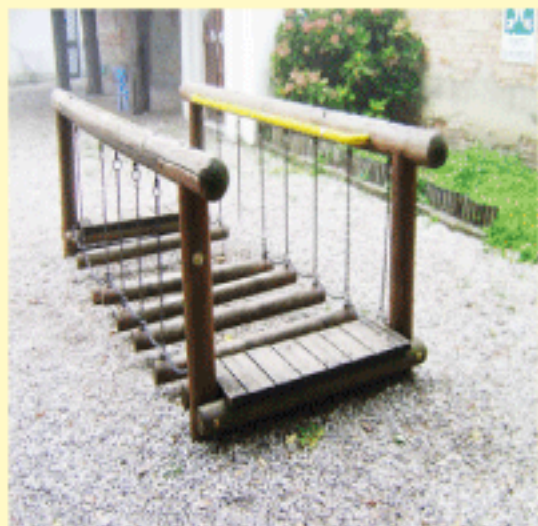
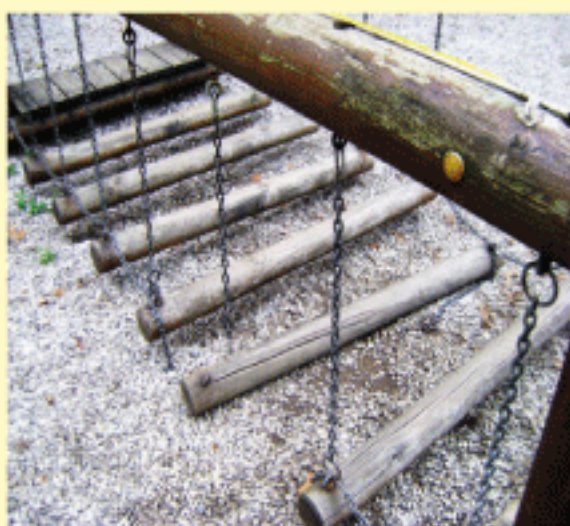
**COSI' PRIMA  
PRIMA**

- \* Alcuni travetti erano rotti
- \* La trave reggi catene con grosse fessure e crepe
- \* Le pedane di inizio e fine inesistenti
- \* Necessitava inoltre di un intervento conservativo su tutta la parte lignea

- \* Così alla fine dei lavori.
- \* completata delle due pedane

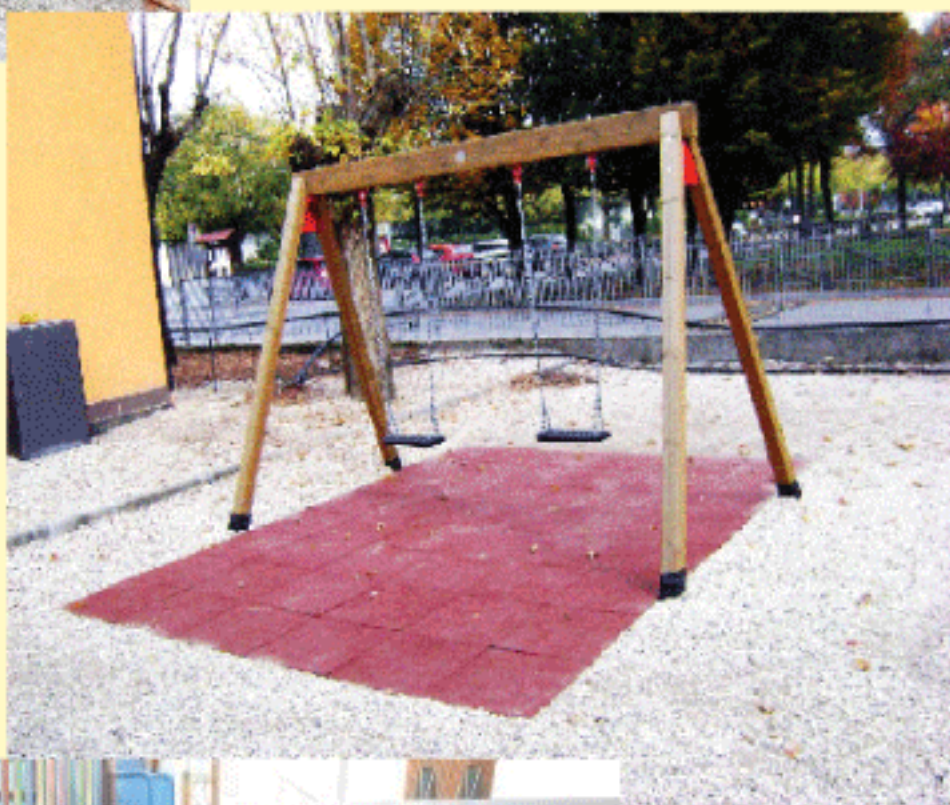
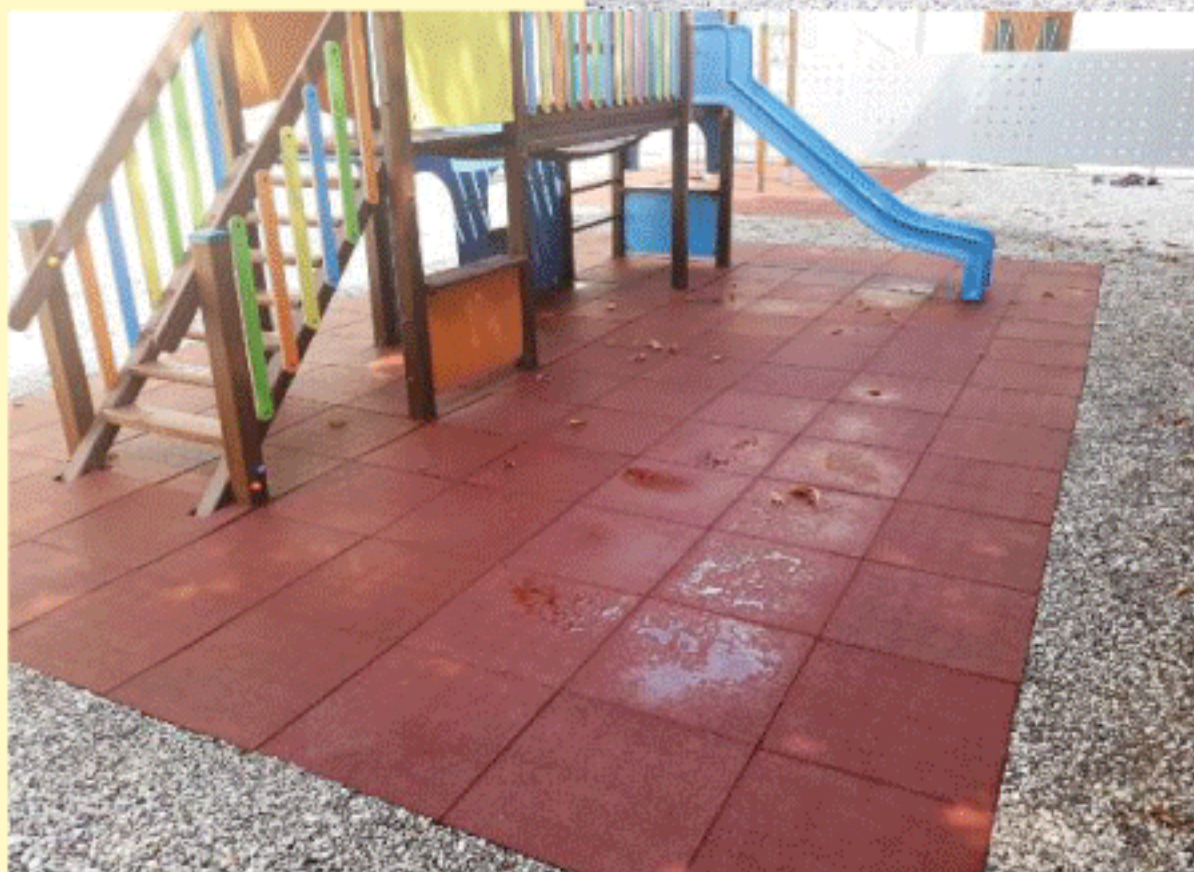
## **PAVIMENTAZIONE ANTITRAUMA**

- \* *Pavimentazione antitrauma in mattonelle da Cm. 50 x 50.*
- \* *In Vari spessori a seconda delle esigenze.*
- \* *Si possono posare su qualsiasi tipo di fondo.*
- \* *Disponibili nei colori Rosso/mattone - Verde*

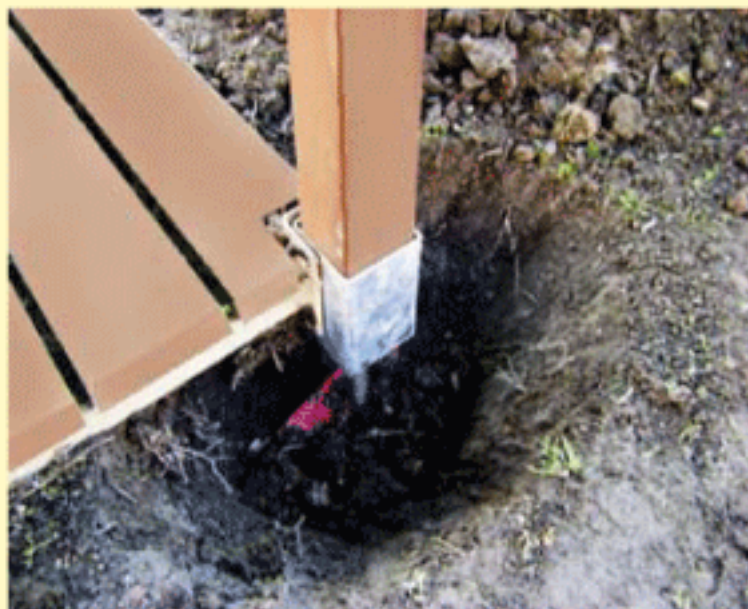
*staffa ad  
immersione*

*\* La normativa prevede che le strutture siano ancorate al suolo mediante staffe in acciaio.*

*\* Vanno ancorate a basi in cemento mediante tasselli o immersione*
